Appendiks A – Cases

RenovActive

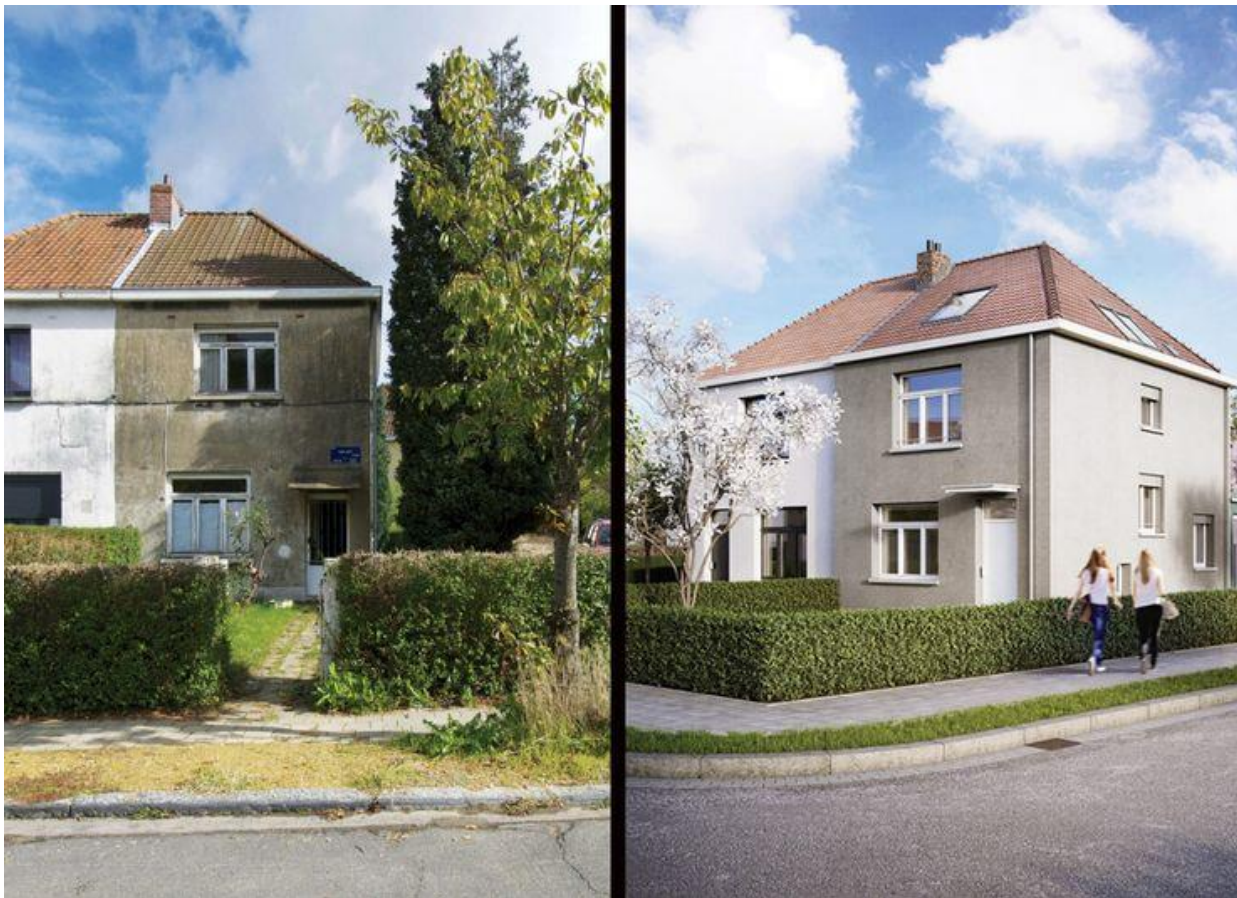
Foto: Velux A/S. Billedet viser projektet før / efter renoveringen.

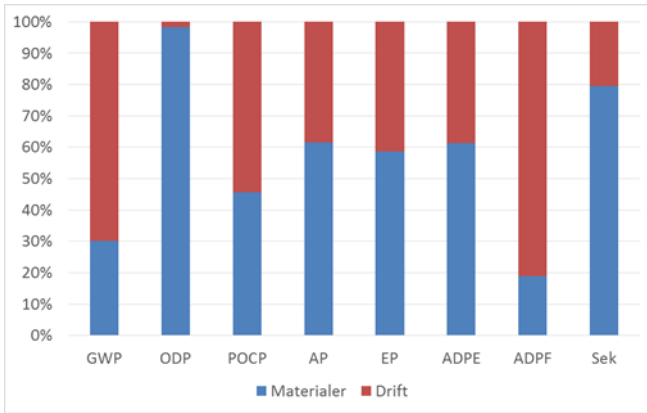
Driftens og materialernes miljøpåvirkningen (2015 energiscenarie (tv) og 2015-2050 energiscenarie (th))

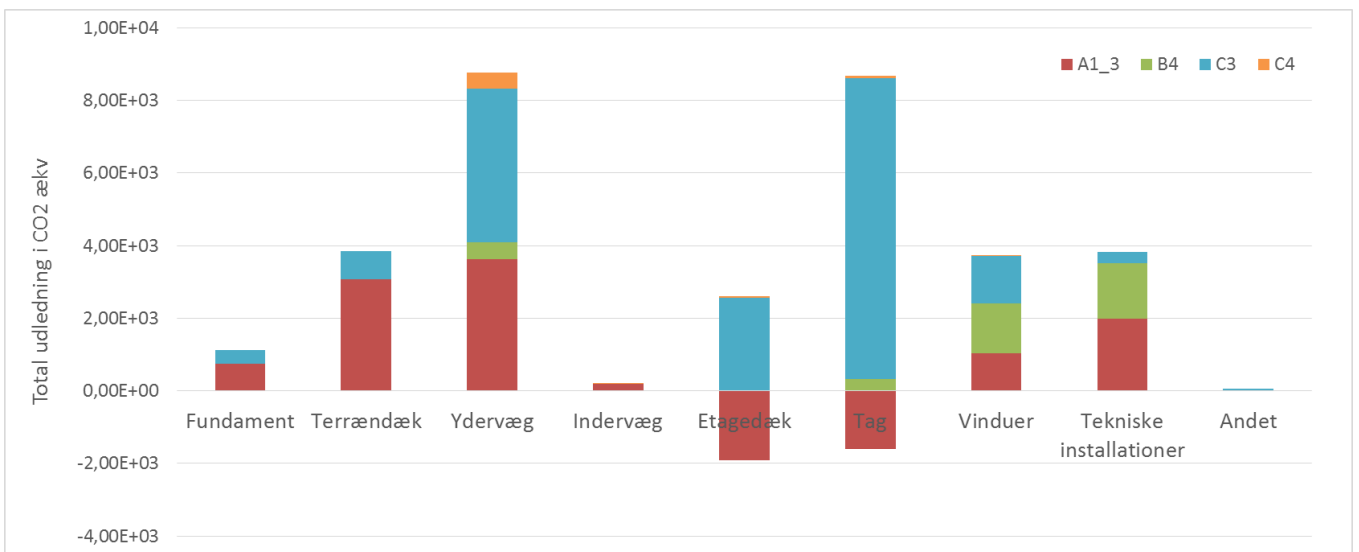
Udledning af CO2 ækvivalenter for de enkelte bygningsdele

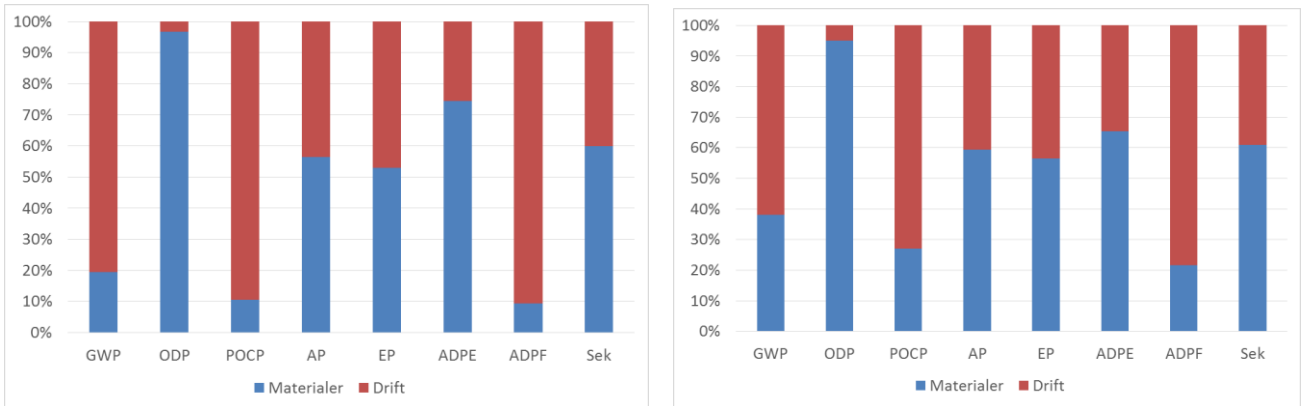
Driftens og materialernes miljøpåvirkningen (2015 energiscenarie (tv) og 2015-2050 energiscenarie (th))

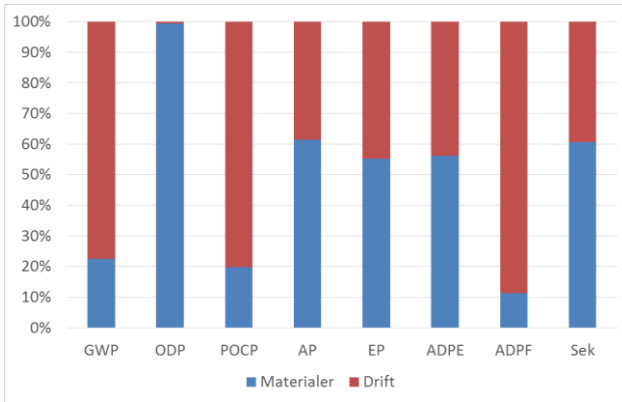
Driftens og materialernes miljøpåvirkningen (2015 energiscenarie (tv) og 2015-2050 energiscenarie (th))

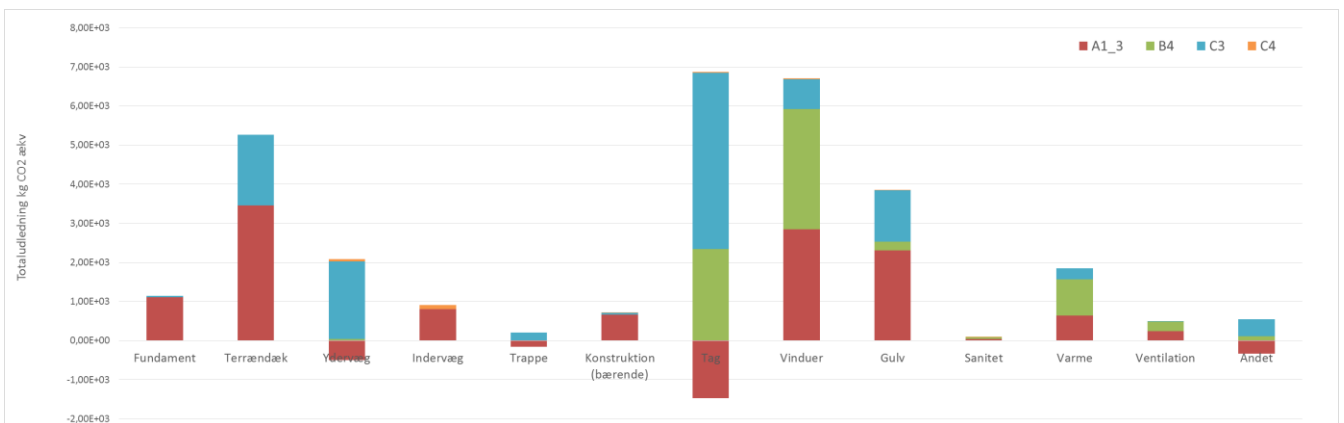
Udledning af CO2 ækvivalenter for de enkelte bygningsdele
